2023/04/10

## 不動岩東壁 剥離岩石の除去作業 報告書

関西岩場環境整備ネット

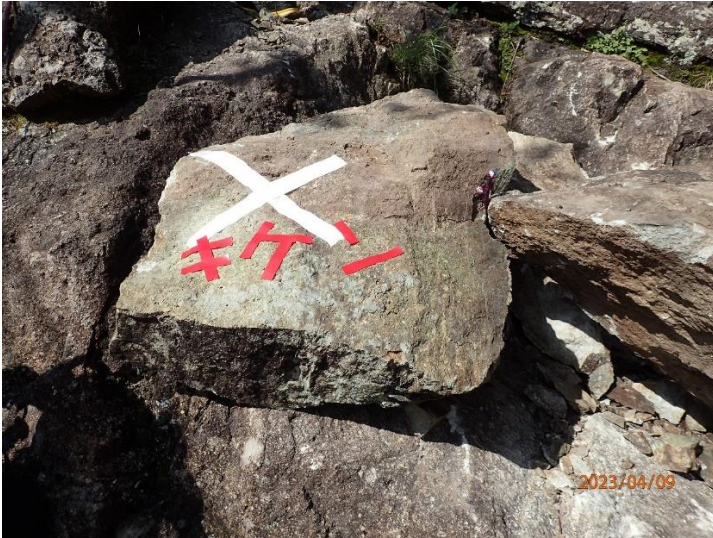
左上 中岩

中岩 (推定 50kg か?) も同様に作業を行い、ブッシュ帯までずり下ろし安定残置させ  
た。

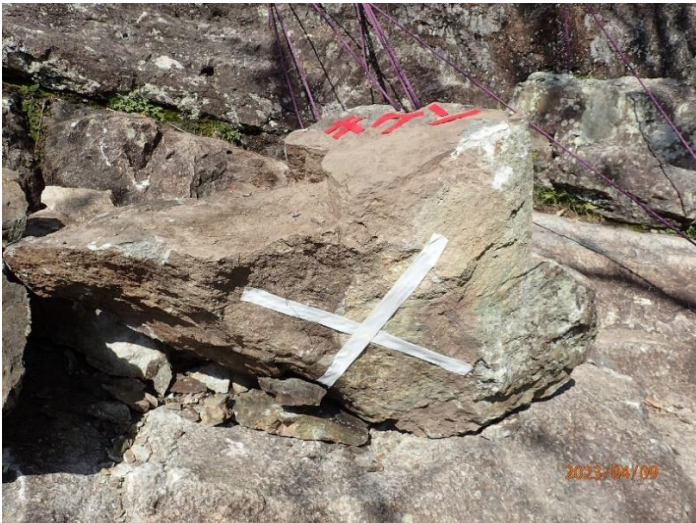
中央 大岩

大岩 (推定 100kg か?) は下ろすのが困難なため壁側に倒すことにより安定残置出来る  
と読んで 1/3 で引き上げ外側から壁側に押すとうまく倒れ込み安定残置出来ました。

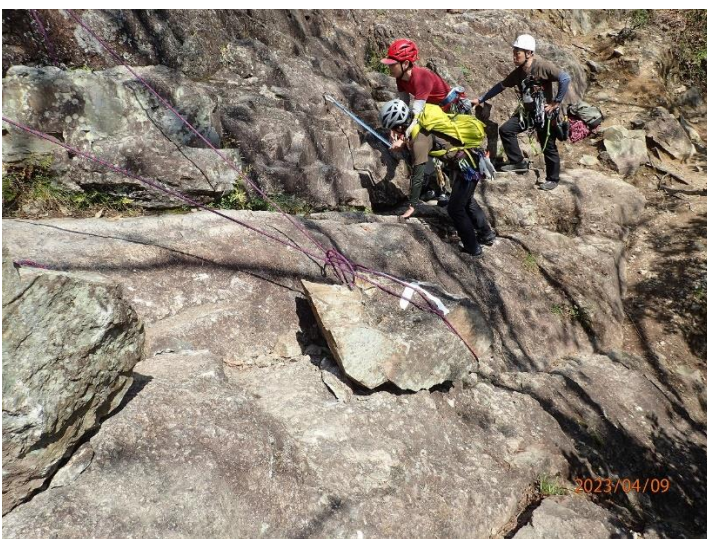
右下 小岩

岩にスリングを巻き付け 1/3 で引き上げて少し降ろしかけたところで、重量バランスが  
崩れ、落下してしまっただが、うまくブッシュ帯で止まってくれて安堵した。

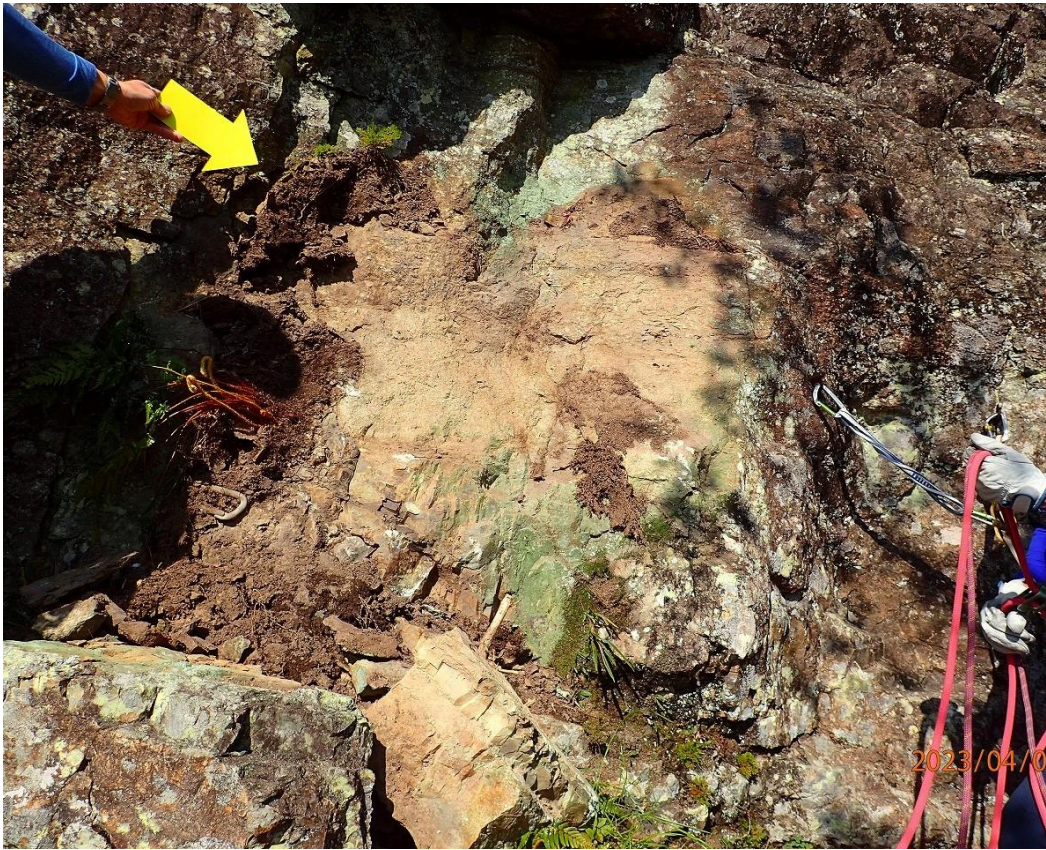
2023/04/08 に不動岩東壁の左側取り付けでリングボルトが2本打ってある場所の右のクラックに上側カムロット#2黄色、その下に同#1赤をセットし、クラック右側のRCCボルトとで流動分散を構築し、カムロット#2にダブルロープの1本をセットして体重を掛けたところ幅約1m、長さ約1.3mほどの岩がゆっくりとはがれだし、右下下りのバンド状テラスを2mほど滑り落ちて3分割に割れ不安定な状態で止まった。上部から、中岩、大岩、小岩。中と小は推定50kg程度、大は100kg程度か。下部にいた人が小岩に挟まれて骨折の重傷となった模様。不安定な落石はロープにて固定されていた。

↑崩落カ所

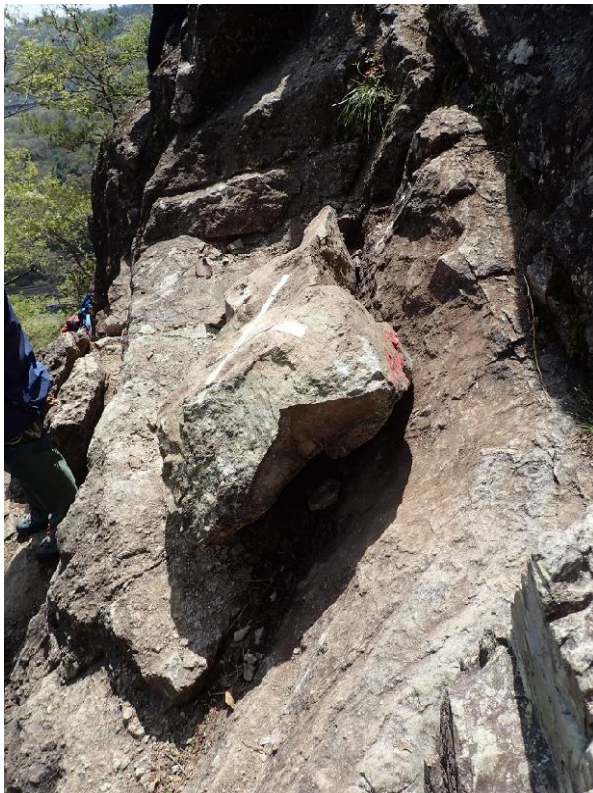
安定残置した大岩

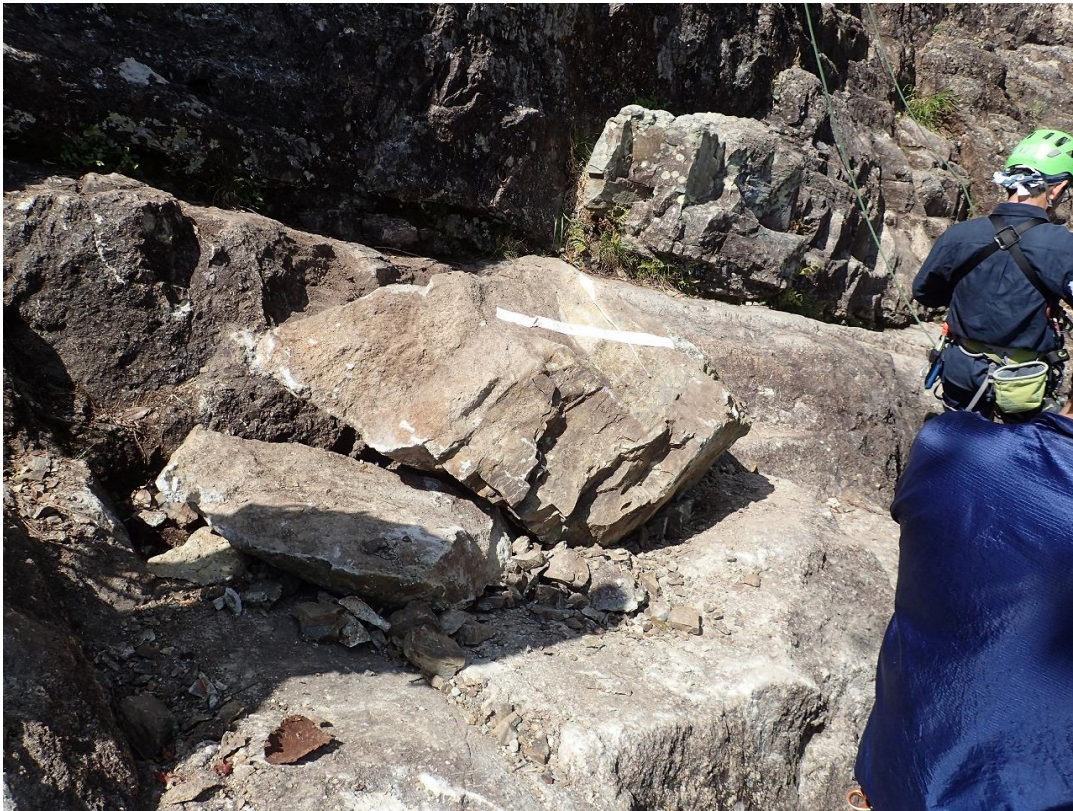
↑ 残置の大岩

↓ 降ろした中岩
